Sanierung eines Hotels am Schluchsee im Schwarzwald

Schnell und vollflächig abgedichtet

Projekt: Hotel Auerhahn

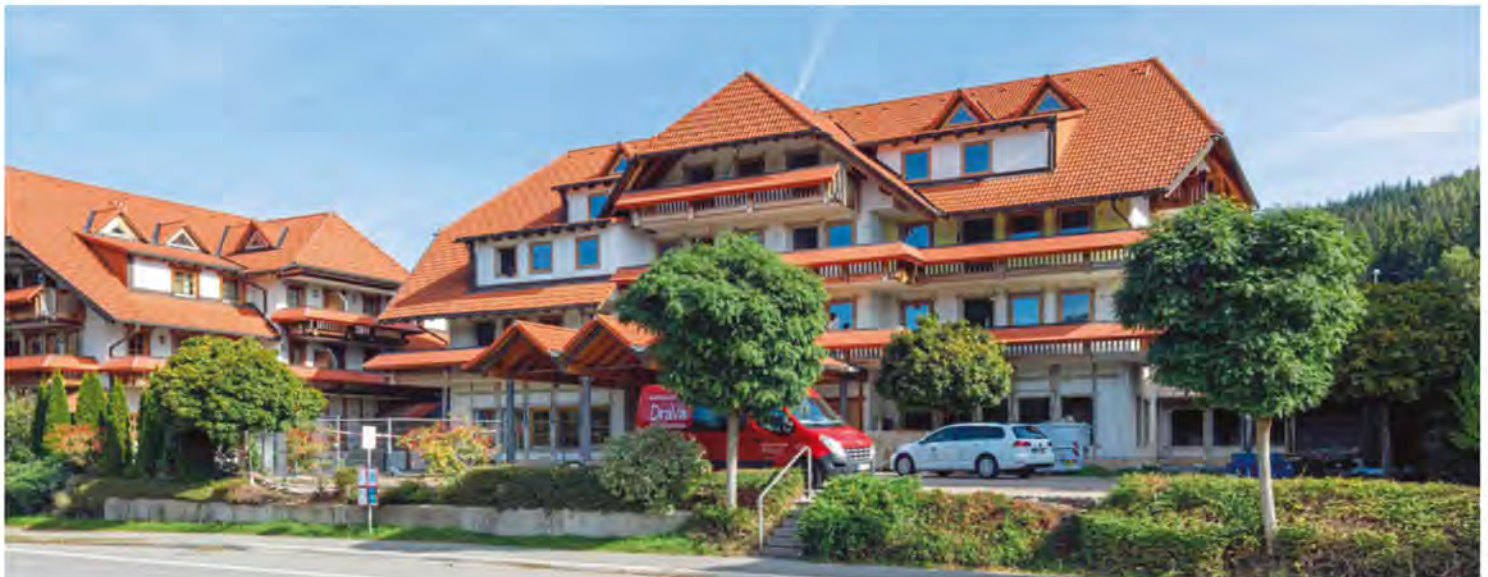
Kombiflexabdichtung mit nahtlosem Anschluss an Pfosten, Rinnen, Abflüssen

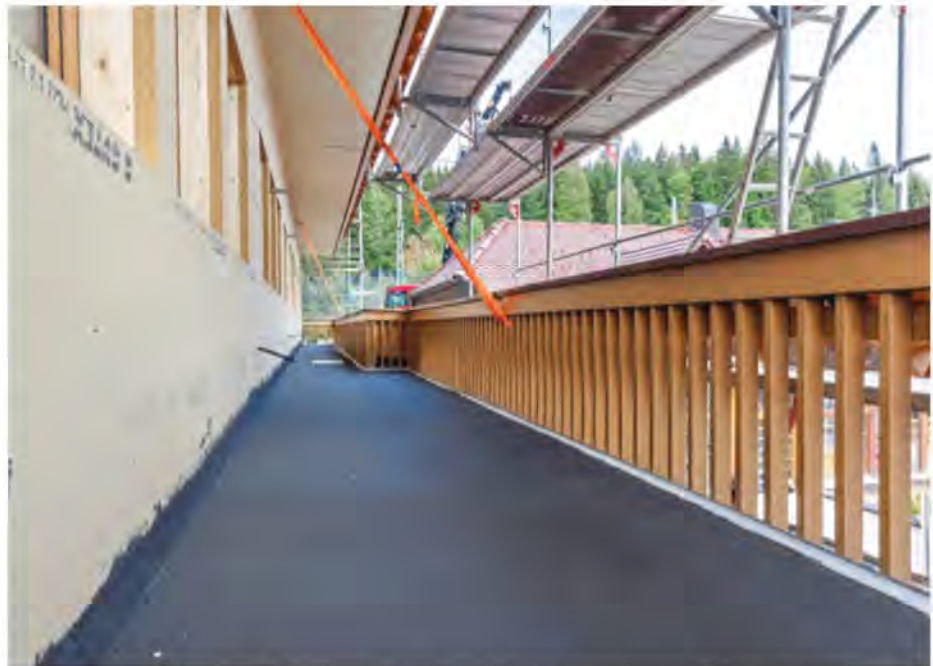
Zur dauerhaften Abdichtung der Balkone kam die Kombiflexabdichtung vollflächig auf den Untergrund.

Auf den Balkonen des Hotels Auerhahn bestand jedoch mehr Aufbauhöhe. So konnte das Team um Dirk Kramer vom Isotec-Fachbetrieb Abdichtungssysteme Walzer hier statt des zertifizierten Flüssigkunststoffes die bewährte Isotec-Kombiflexabdichtung verwenden. Beide Lösungen haben Vorteile. Anders als bahnenförmige Abdichtungen können sie vollflächig auf allen Untergründen aufgebracht werden, benötigen keine zusätzlichen Abschlüsse im Randbereich und schließen auch heikle Stellen wie Geländerpfosten, Randabschlussprofile, Entwässerungsrinnen oder Abflüsse problemlos ein.

An den Außenseiten der Hotelbalkone wurden zusätzlich Schienen gesetzt, damit das Wasser sauber über den Betonkörper hinweg abtropfen kann. Auch diese Schienen wurden mit der Kombiflexabdichtung nahtlos in die Abdichtung eingeschlossen.
